3. 宮城県内土木コンクリート構造物の劣化に関する実態調査

3-2. 現地調査

3-2-1. 南蒲生浄化センター

3-2-2 花山ダム

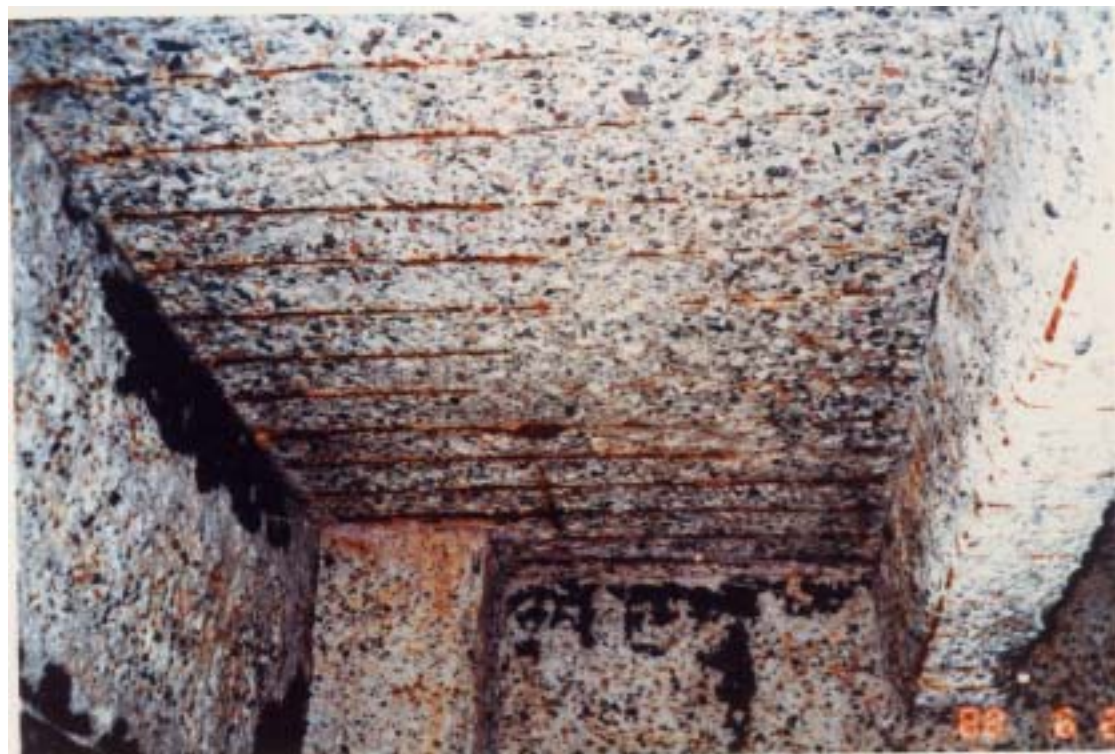
汚泥貯槽の劣化

経過：供用開始後9年で気相部スラブ下面の劣化が進行、鉄筋も腐食。
(昭和63年度に調査、補修完了)

劣化原因：下水に含まれる硫酸塩等が硫酸塩還元細菌によって還元され硫化水素が生成される。硫化水素は硫黄酸化細菌の作用によって硫黄酸化物となり、水に溶解して硫酸が生成されコンクリートを浸食。(微生物腐食)

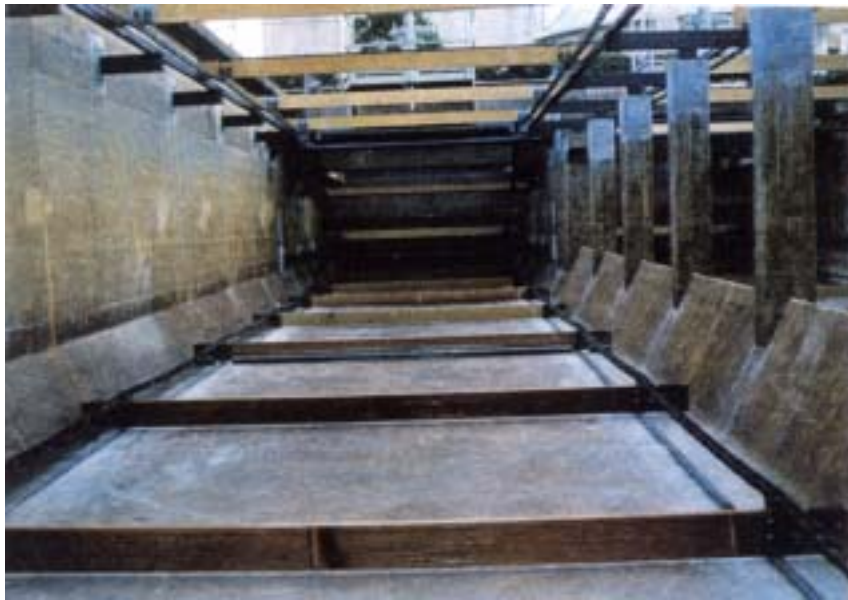
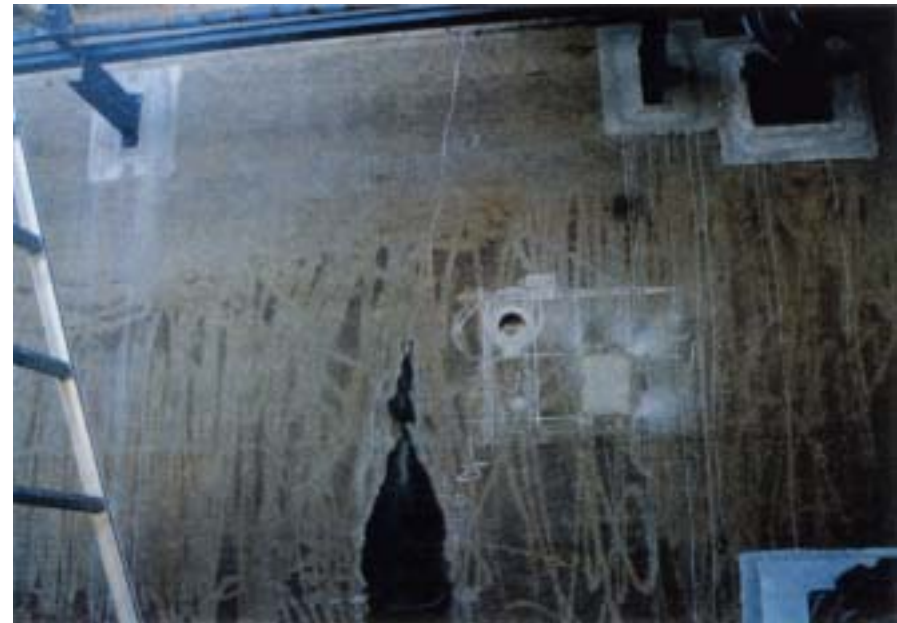
最初沈殿池の劣化

経 過：供用開始後25年を経過した時点で、コア採取調査を実施。
圧縮強度、中性化深さ、鉄筋腐食ともに問題なし。
ただし、一部に表面劣化、ひび割れ等が認められた。

補修方法：1) ひび割れ：注入
2) 欠損部：樹脂モルタル充填

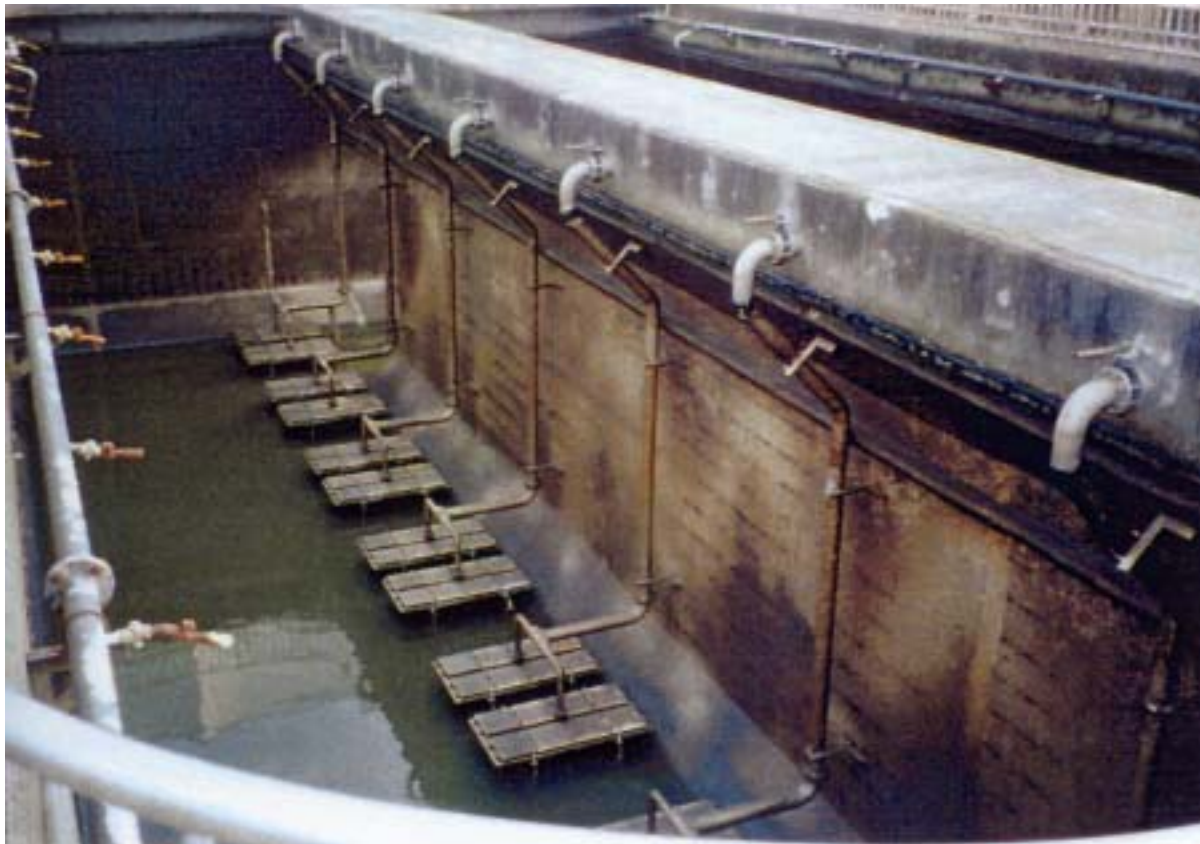
曝気槽の劣化

経 過：供用開始後約20年で鉄筋に沿って錆汁発生。

劣化原因：微生物の作用により有機物が酸化されて二酸化炭素が生成。二酸化炭素が水に溶解して炭酸が生成されコンクリートを浸食。

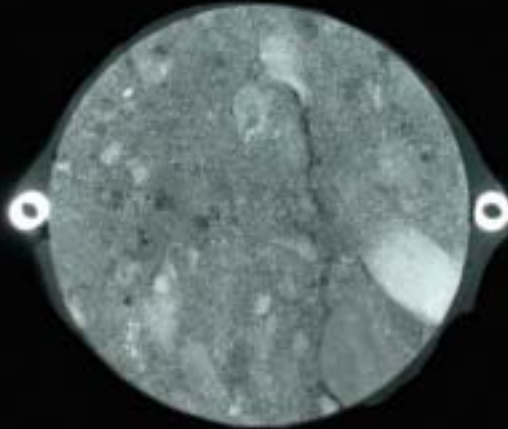
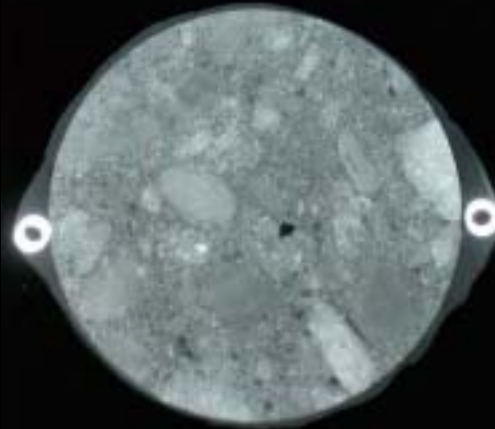
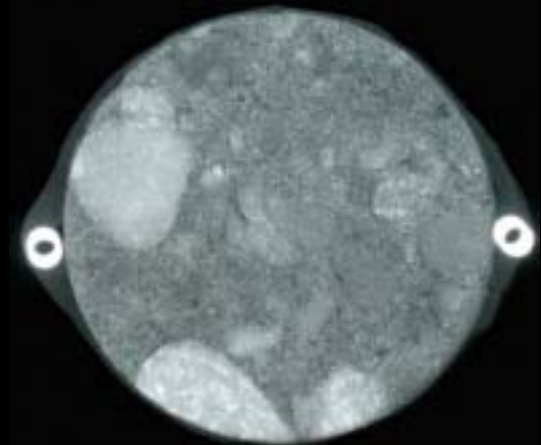
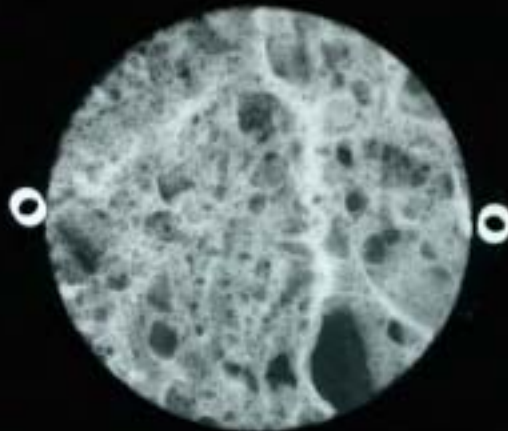
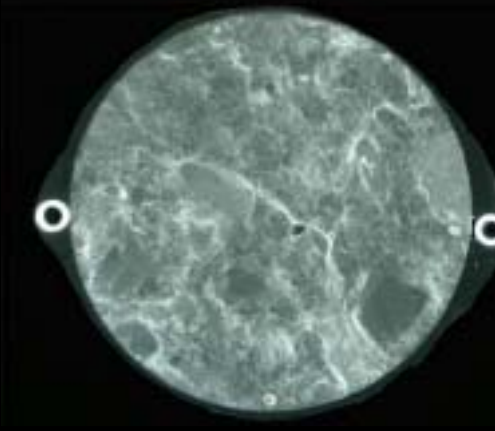
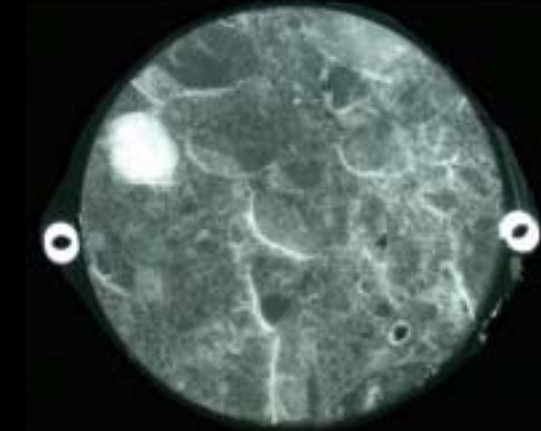
X線フィルム(堰柱)

健全なコンクリートと劣化したコンクリートに対して、X線造影撮影法により、マイクロクラックの検出を行った結果、健全なコンクリートでは若干のマイクロクラックしか検出できなかったのに対して、劣化コンクリートでは多くのマイクロクラックが検出する事ができた。

花山ダム現場調査時に採取した劣化状態の異なるコンクリート供試体に対して、X線造影撮影法を適用したところ、堰柱およびパラペットの内部コンクリートは健全度が91および84%であったのに対して、表層に近いコンクリートの健全度は59および56%であった。
