3. 宮城県内土木コンクリート構造物の劣化に関する実態調査

3-2. 現地調査

3-2-1. 南蒲生浄化センター

3-2-2 花山ダム

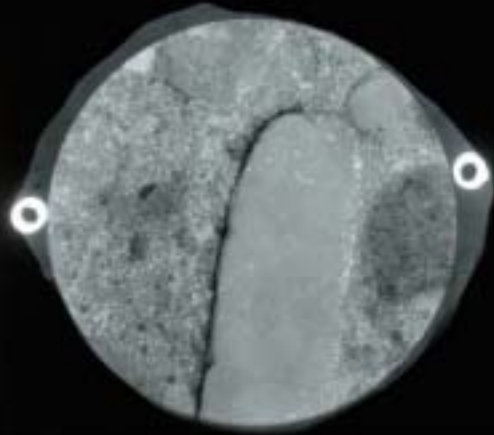
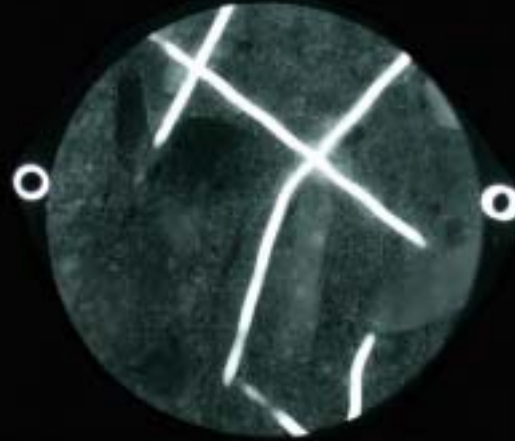
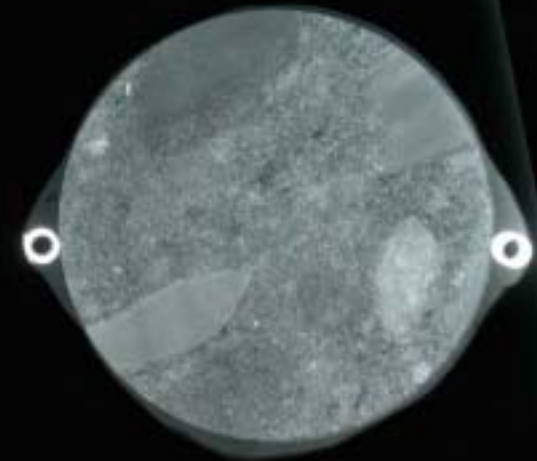
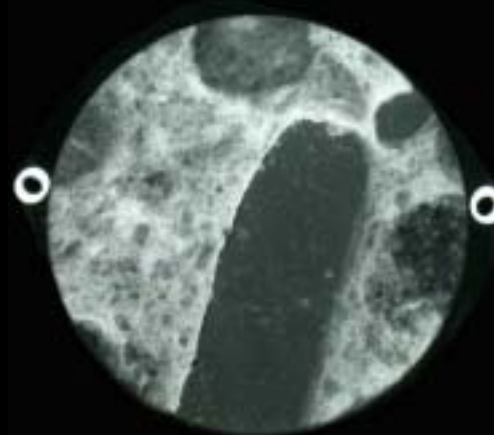
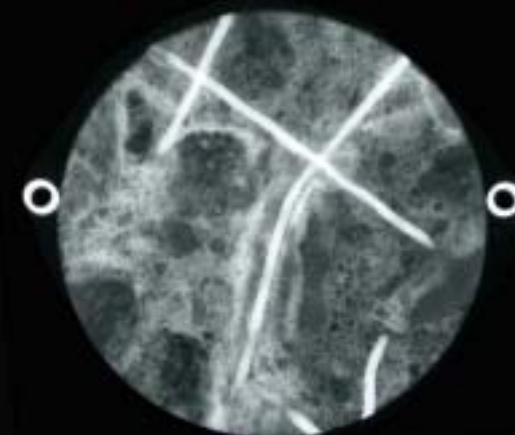
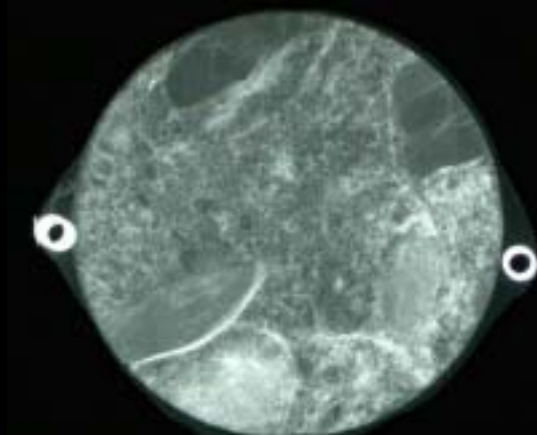
X線フィルム (健全なコンクリート)

健全なコンクリートと劣化したコンクリートに対して、X線造影撮影法により、マイクロクラックの検出を行った結果、健全なコンクリートでは若干のマイクロクラックしか検出できなかったのに対して、劣化コンクリートでは多くのマイクロクラックが検出する事ができた。

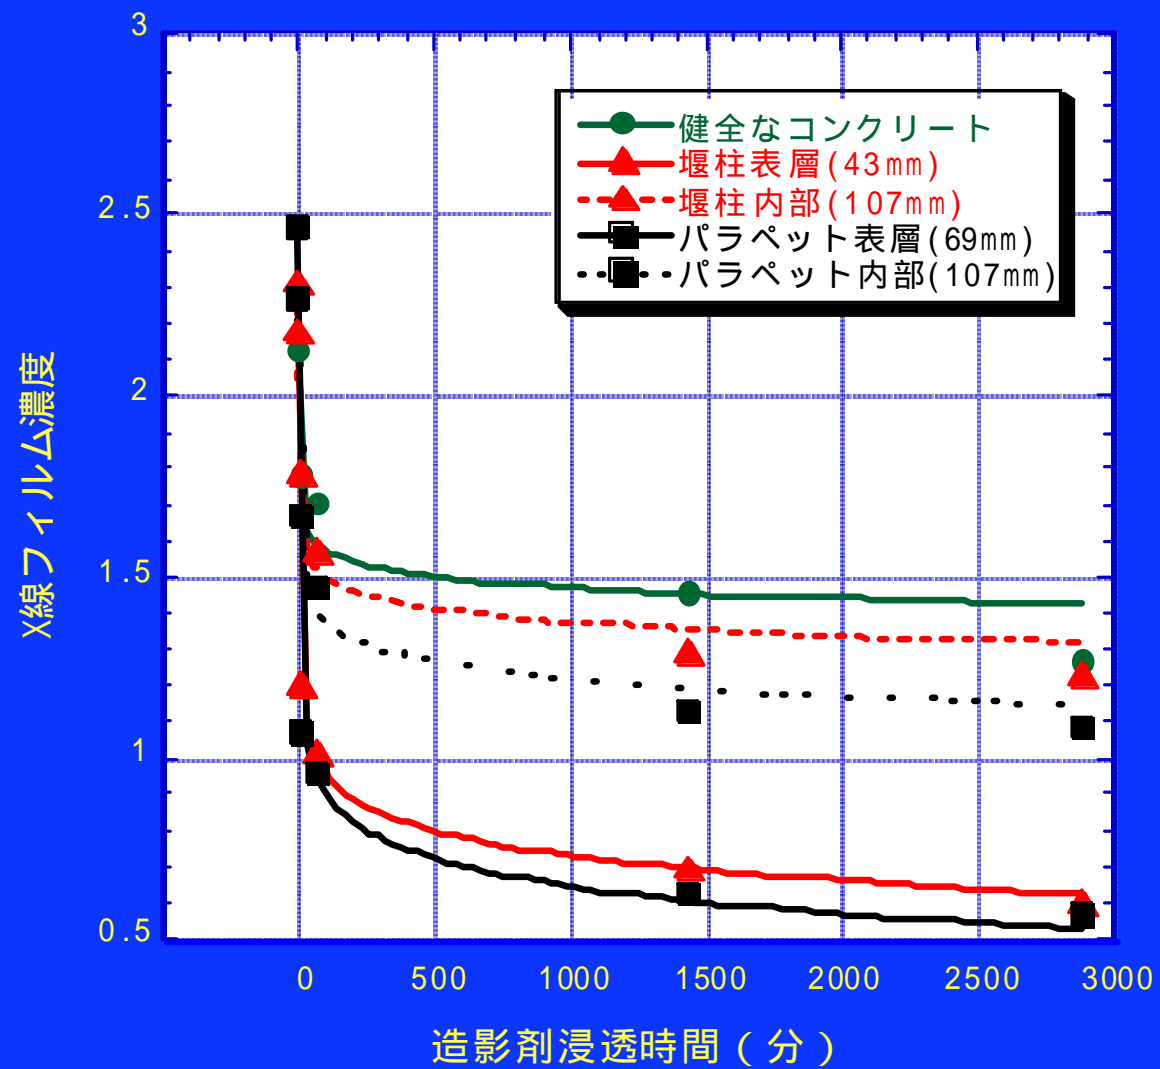
X線フィルム濃度と造影剤浸透時間の関係

供試体名	X線フィルム濃度	劣化部/健全
健全なコンクリート	1.74	1.00
堰柱表層(43mm)	1.02	0.59
堰柱内部(107mm)	1.58	0.91
パラペット表層(69mm)	0.96	0.56
パラペット内部(107mm)	1.47	0.84

X線造影撮影法により得られたX線フィルム画像において、造影剤浸透時間とフィルム濃度の関係を求めたところ、劣化したコンクリートほどフィルム濃度変化が大きくなる傾向が見られた。

花山ダム現場調査時に採取した劣化状態の異なるコンクリート供試体に対して、X線造影撮影法を適用したところ、堰柱およびパラペットの内部コンクリートは健全度が91および84%であったのに対して、表層に近いコンクリートの健全度は59および56%であった。
